<p>GEZ 20</p>	<p>KARTA ADRESOWA ZABYTKU</p>		<p>3. Miejscowość</p> <p>Dargosław</p>
<p>1 . Nazwa</p> <p>Chałupa (26) w zespole folwarcznym</p>		<p>2 . Czas powstania</p> <p>pocz. XX w.</p>	<p>4. Adres</p> <p>Dargosław 1, 72-304 Brojce</p> <p>dz. nr 65/7</p>
<p>7. Fotografia z opisem wskazującym orientację w stosunku do sąsiednich terenów lub stron świata albo mapa zaznaczonym stanowiskiem archeologicznym</p> <div style="display: flex; justify-content: space-around; align-items: center;">

8. Opis, historia i wartości

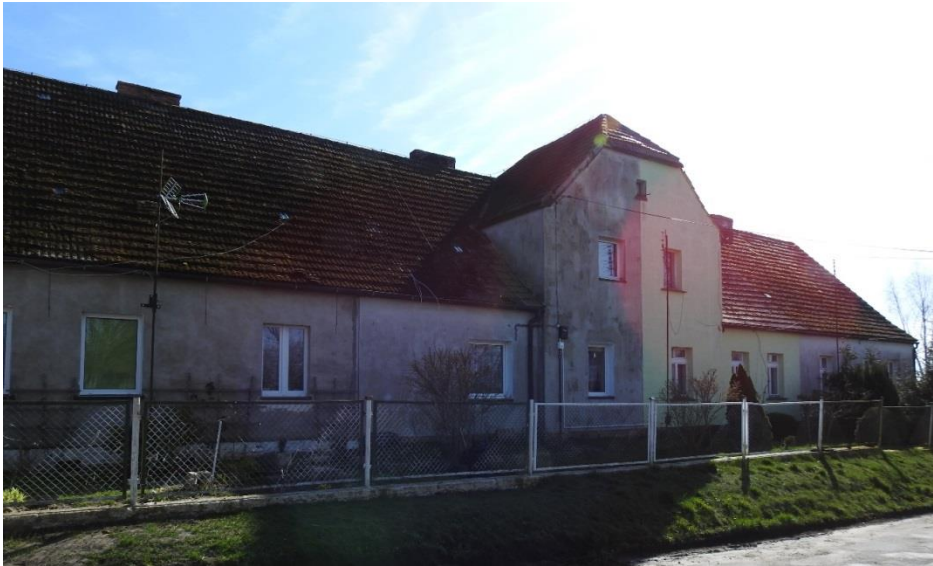
</div> <p>Widok na elewację frontową (północno-zachodnią)</p>			<p>5. Przynależność administracyjna</p> <p>Województwo: zachodniopomorskie</p> <p>Powiat: gryficki</p> <p>Gmina: Brojce</p>
			<p>6. Formy ochrony</p> <p>WEZ</p>

Budynek tzw., czworak zbudowany na pocz. XX w. Założony na planie prostokąta z pozornym ryzalitem przykrytym daszkiem naczółkowym. Chałupa jednokondygnacyjna z użytkowym poddaszem nakrytym dachem dwuspadowym. Budynek posadowiony z kamiennym fundamencie, częściowo podpiwniczony, ściany wymurowane z cegły ceramicznej. Dach nakryty dachówka cementową. Chałupa posiada wartość historyczną i naukową.

Stan zachowania dobry. Zaleca się remont elewacji.
