<p><b>GEZ</b> <b>17</b></p>	<p><b>KARTA ADRESOWA ZABYTKU</b></p>		<p>3. Miejscowość</p> <p>Brojce</p>
<p>1 . Nazwa</p> <p>Stodoła</p>		<p>2 . Czas powstania</p> <p>2. poł. XIX w.</p>	<p>4. Adres</p> <p>ul. Długa 5, 72-304 Brojce</p>
<p>7. Fotografia z opisem wskazującym orientację w stosunku do sąsiednich terenów lub stron świata albo mapa zaznaczonym stanowiskiem archeologicznym</p>			<p>dz. nr 71/2</p>

8. Opis, historia i wartości

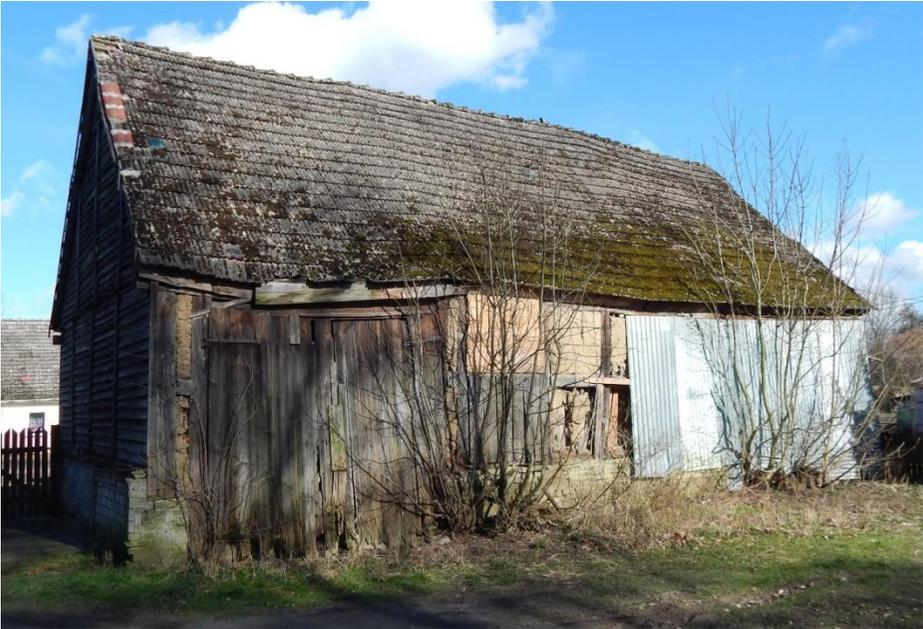
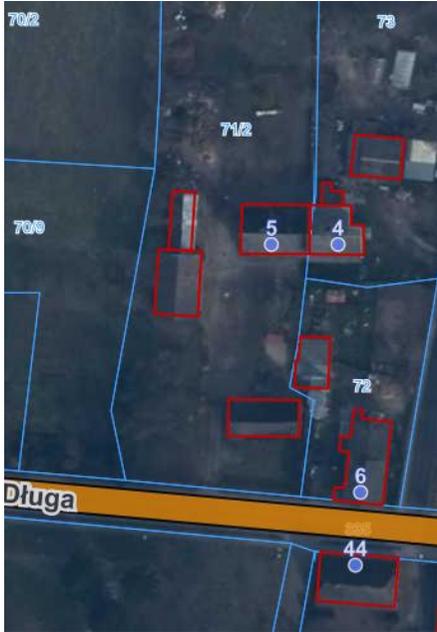
Budynek bramny wzniesiony w konstrukcji szkieletowej w 2. poł. XIX w. Wypełnienie pól gliniane. Obiekt nakryty dachem dwuspadowym pokrytym dachówką cementową. Obiekt charakterystyczny dla tego typu gospodarstwa.

Stan zachowania bardzo zły. Brak bieżącej konserwacji elementów konstrukcyjnych (podwaliny, słupy, rygle, zastrzały), destrukcja wypełnień pól (glinianych), nieszczelny i częściowo zarwany dach. Stodoła częściowo rozebrana, skrócona od strony zachodniej o przejazd bramny i cztery osie pól.
