**GEZ
39**

KARTA ADRESOWA ZABYTKU

Kiełpino

Kościół

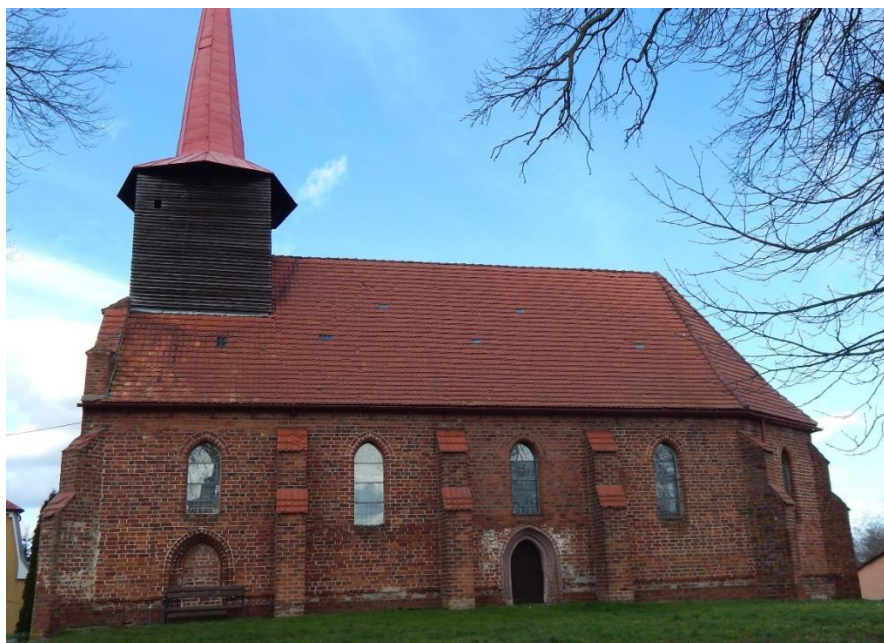
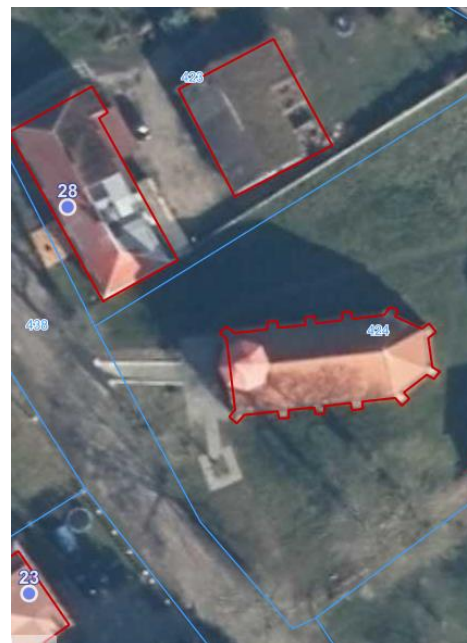
Elewacja południowa

<p>8. Opis, historia i wartości</p> <p>Świątynna salowa, bez wyodrębnionego prezbiterium ,zamknięta trójbocznie. Od zachodu wbudowana wieża. Ściany wsparte uskokowymi przyporami znajdującymi się między oknami. Ściany nawy oraz prezbiterium tej samej wysokości. Świątynia przykryta dachem dwuspadowym, spływającym na prezbiterium. Dach pokryty dachówką karpiówka ułożoną w koronkę. Ściany wymurowane z cegły ceramicznej, nie tynkowane od zewnątrz. Wieża o konstrukcji szkieletowej szalowana deskami nakryta spiczastym hełmem ośmiobocznym. Nawa i prezbiterium nakryte stropem belkowym. Z wyposażenia zachował się barokowy ołtarz i ambona z 1 połowy XVIII w., krucyfiks z XVIII w., obudowała ławek fundatorów z XVII w. Kościół ma wartość artystyczną, historyczną i naukową.</p>	<p>9. Stan zachowania i postulaty dotyczące konserwacji</p> <p>Stan zachowania dobry. Brak zagrożeń. Postulowana konserwacja ołtarza i ambony oraz drzwi w elewacji południowej.</p>
